Historier om
vandmiljøet i
Danmark og Europa

DM-Seniører Øst foredrag
tirsdag d. 10. okt. 2023

Peter Kristensen

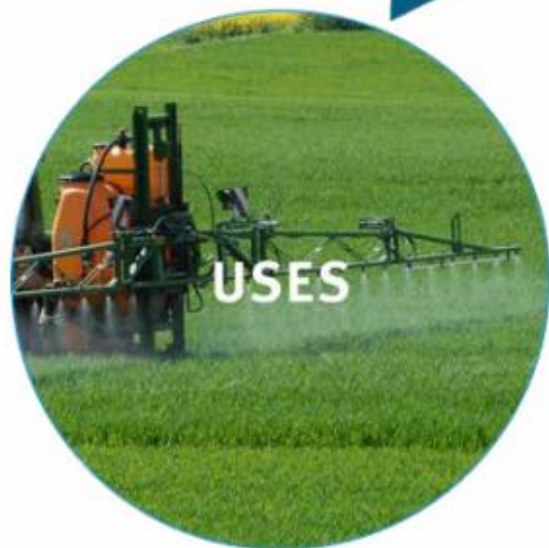
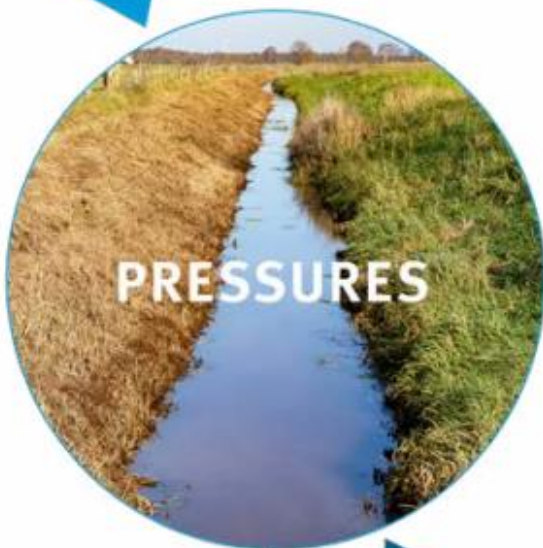
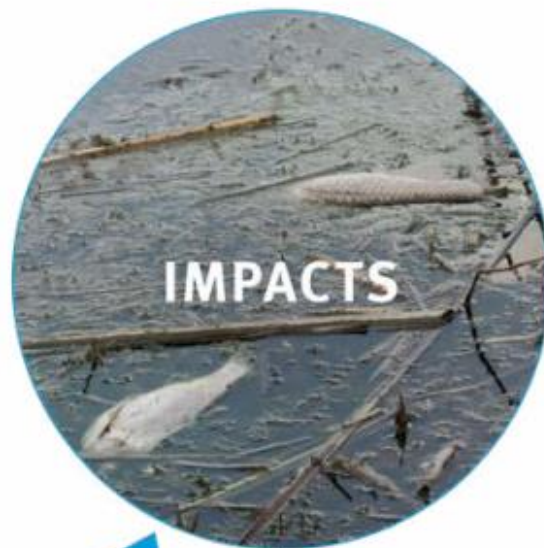
Figure 3

Overview of key water uses, pressures and impacts

Sammenhænge mellem aktiviteter, påvirkninger og miljøtilstand

Agriculture, industry, mining, municipalities and households, flood protection, hydropower, shipping

Flow regulation and morphological alterations, substance inputs from various sources, water abstraction

Pollution through nutrient and pollutant inputs, altered and lack of habitats and continuity

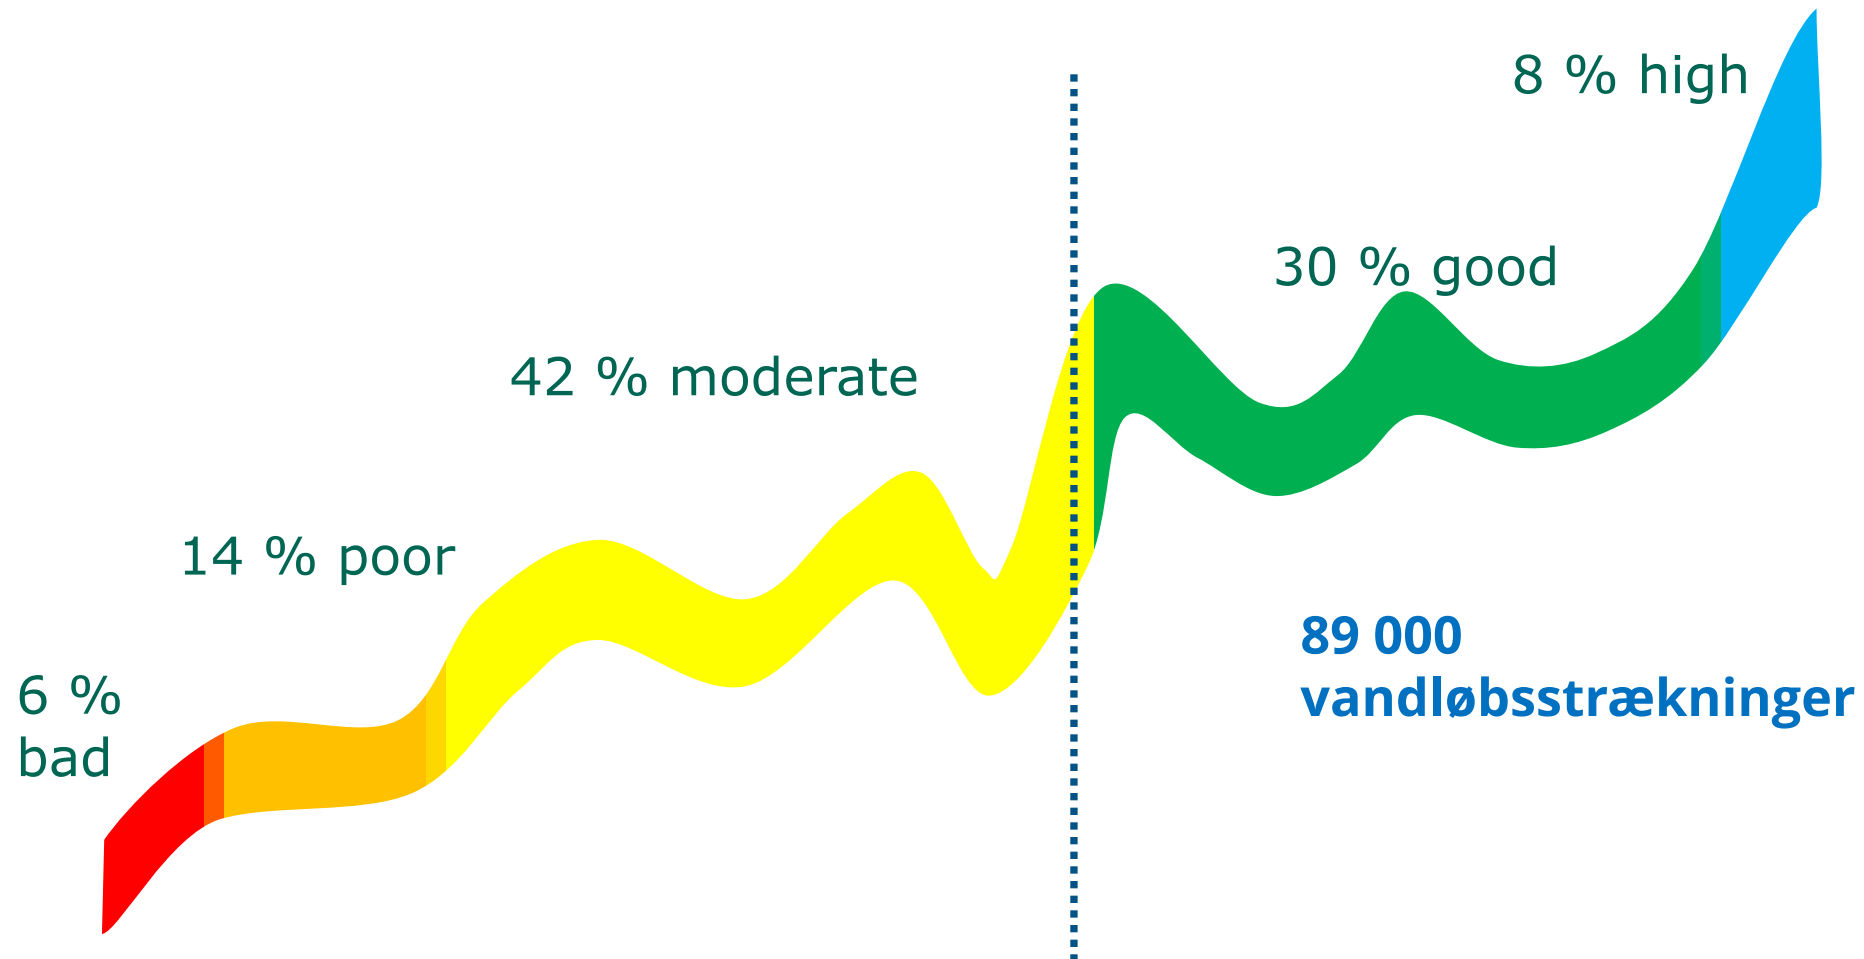
Økologisk tilstand i europæiske vandløb (omkring en million kilometer)

Source: Results from WFD second River Basin Management Plans (2010-2015)

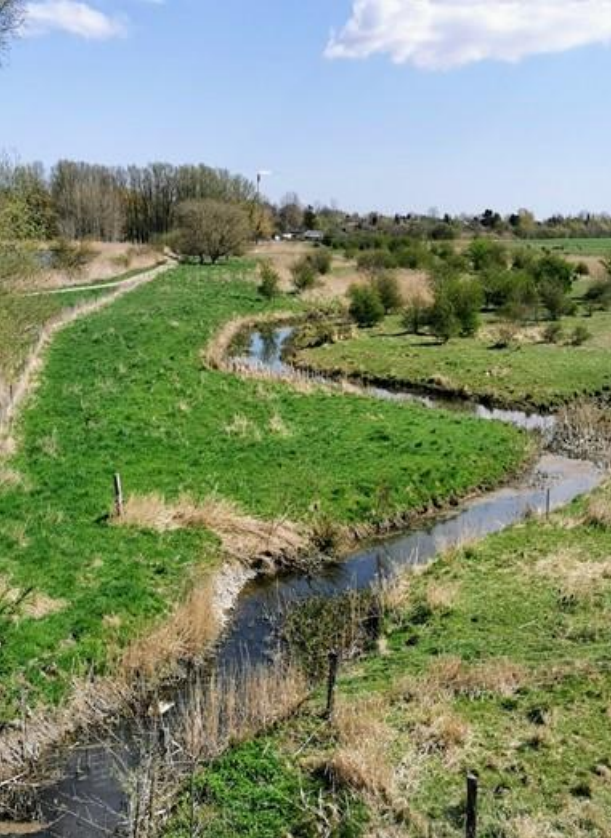
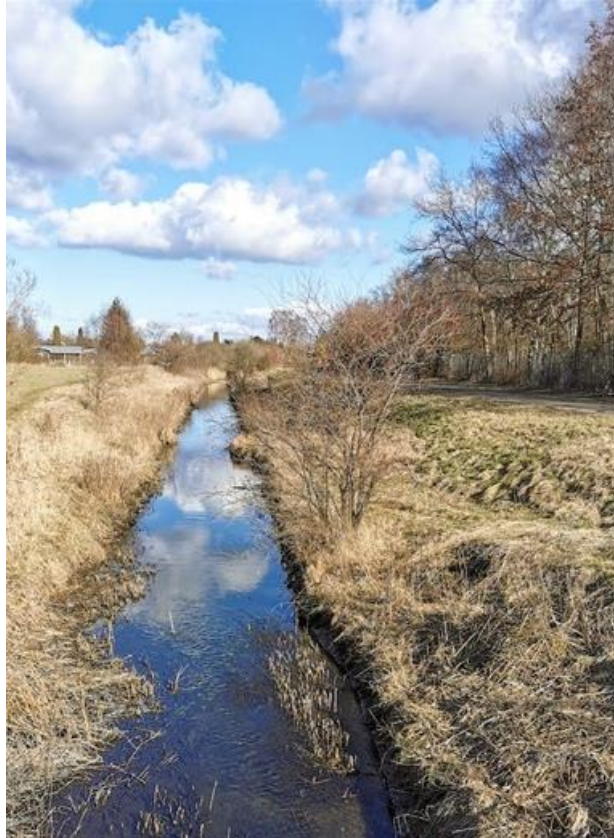
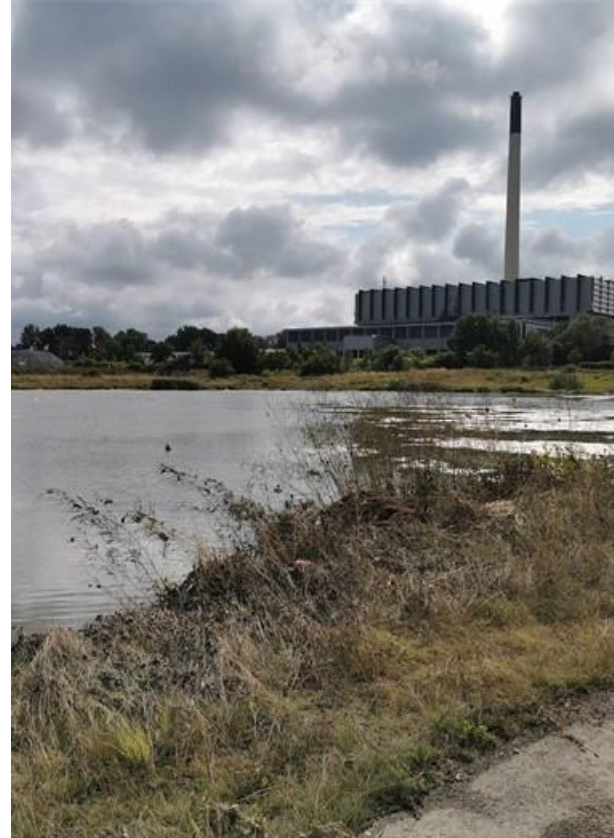
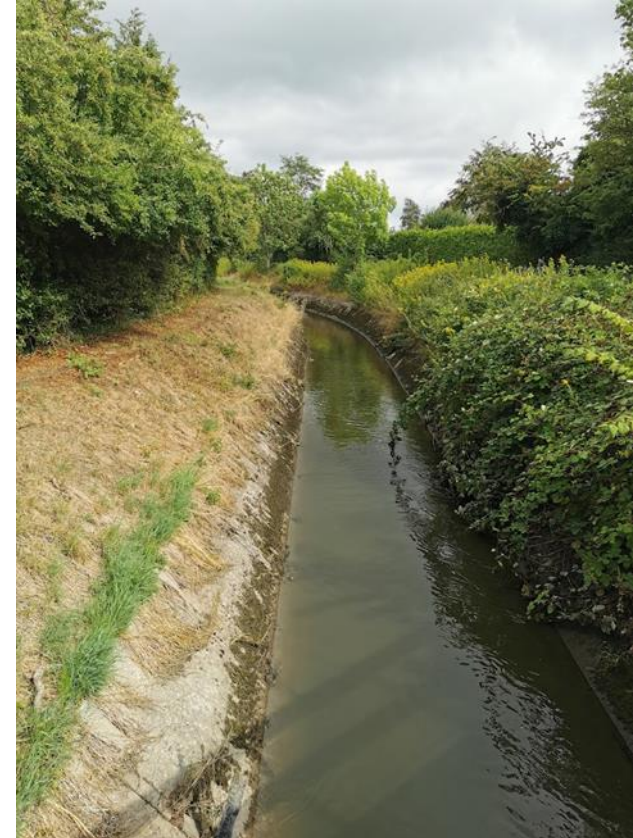
Harrestrup Å

- Opstrøms i Harrestrup Ådal
- Nedstrøms før Vestforbrænding
- Hanevad Sø, nedstrøms i Sømose Å (tilløb til Harrestrup Å)
- Nedstrøms Vestforbrænding

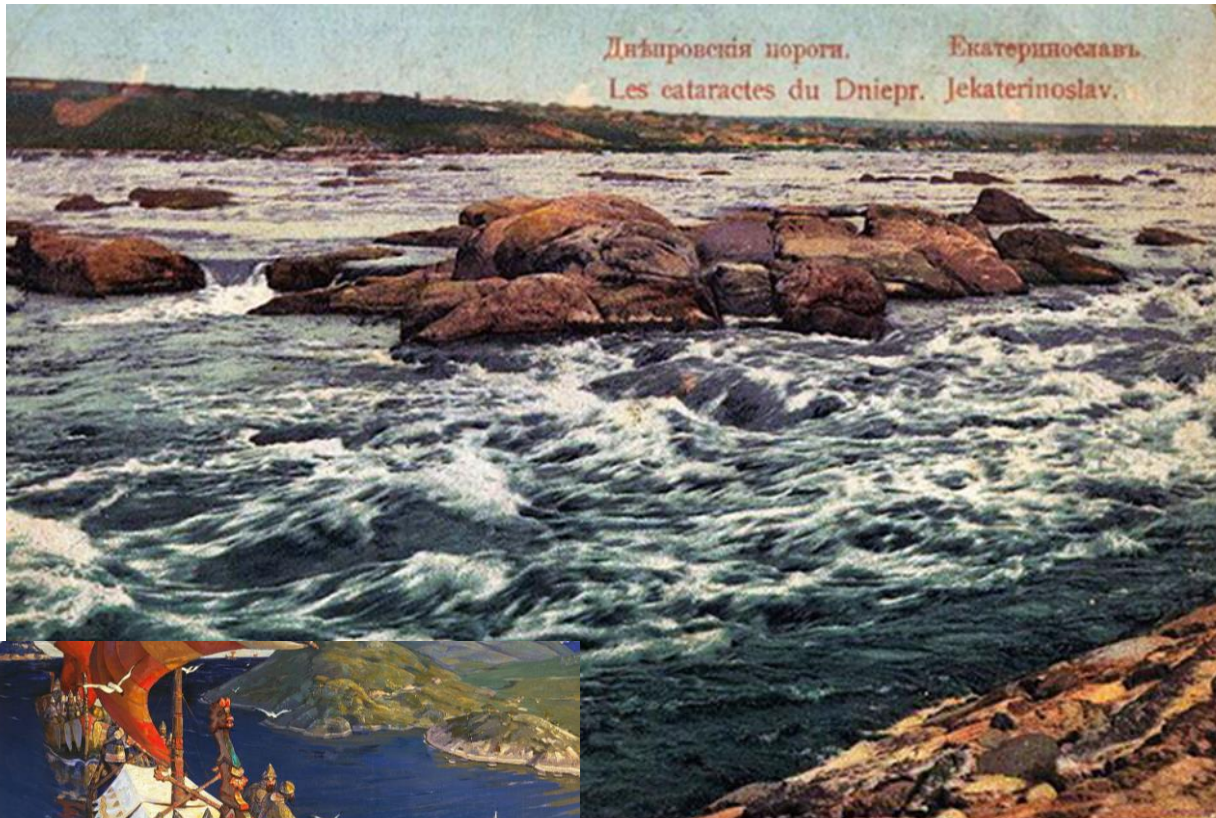
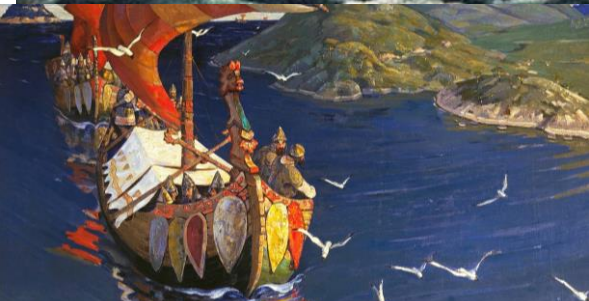
Syv store strømfald afløst af seks store reservoirs Dnepr, Ukraine

Strømfald på Dnepr i 1915

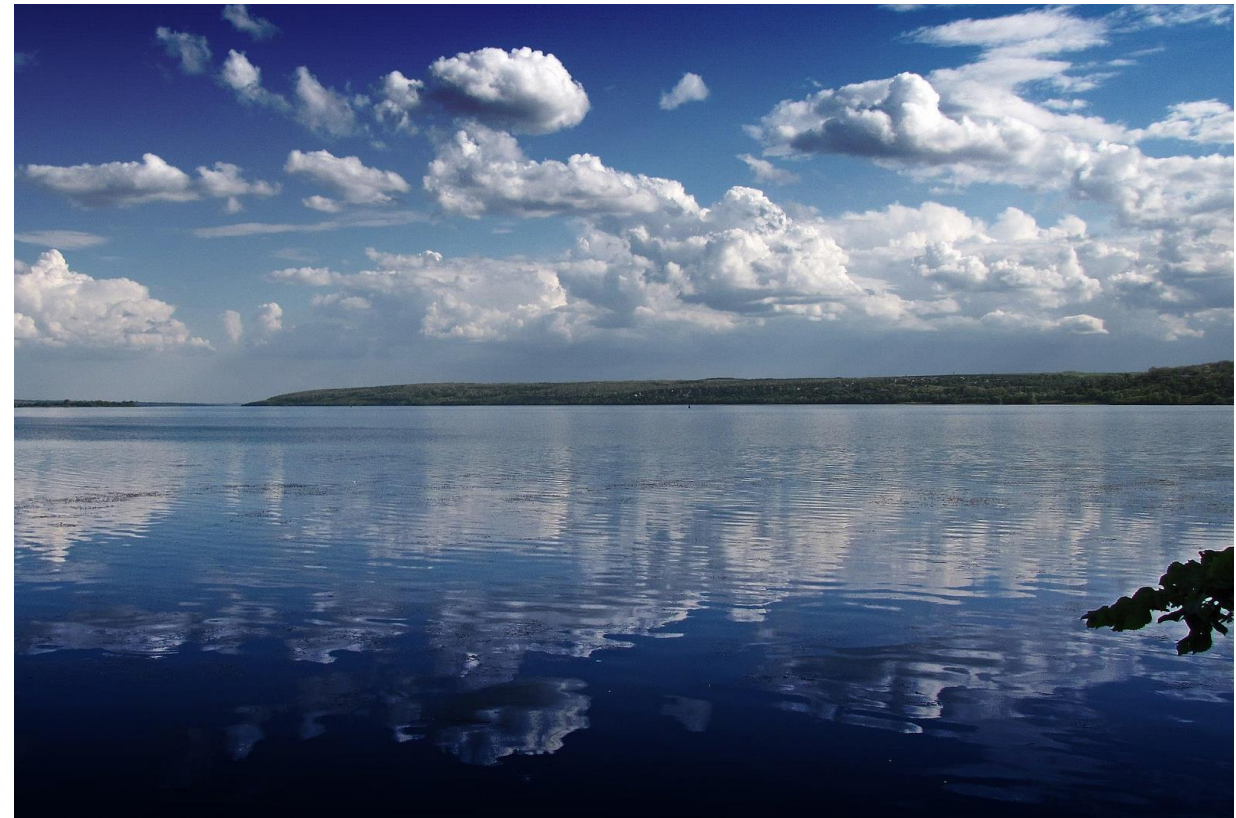
Dnieper Reservoir på Dnepr ved Zaporizjzja

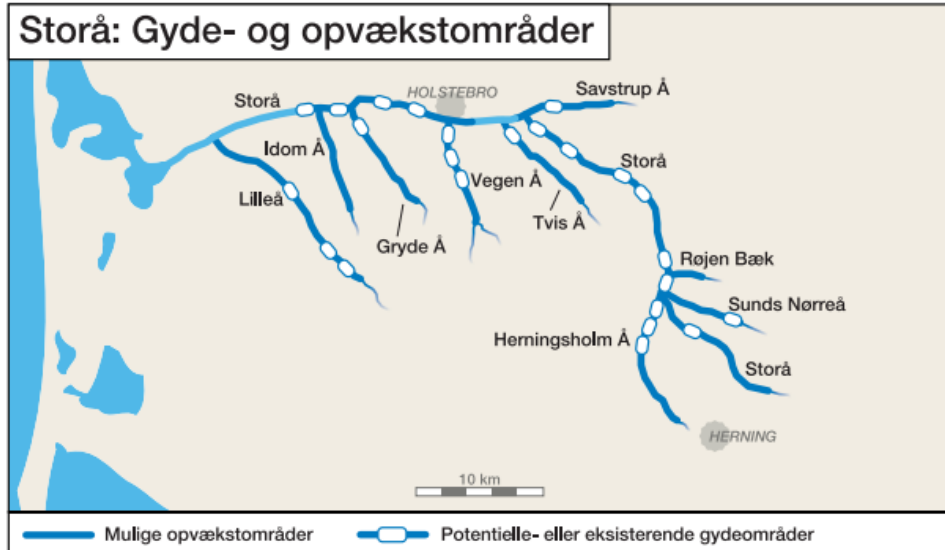
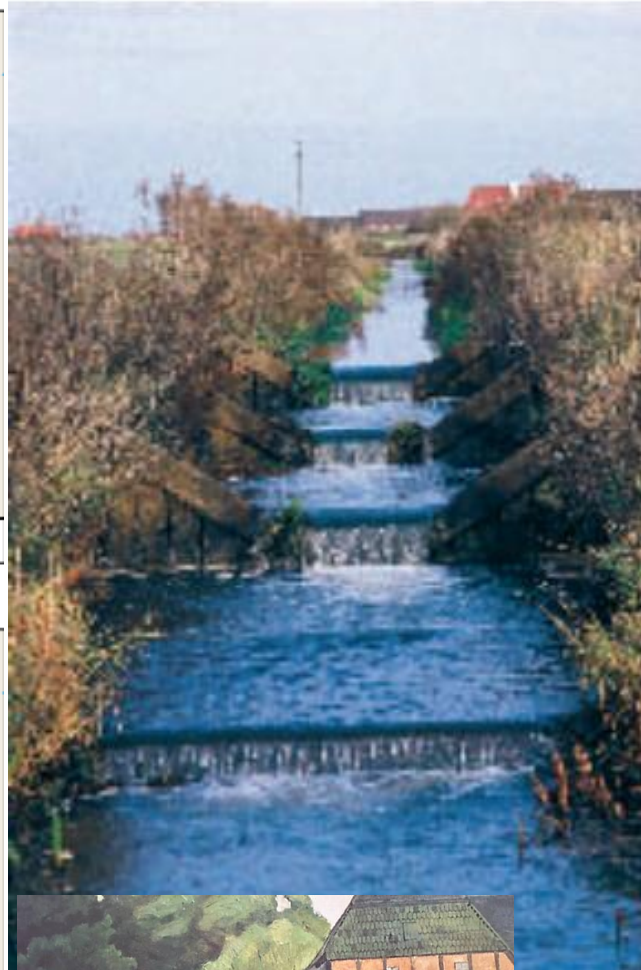
Spærringer i Storåen (2004) og gyde- og opvækstområder

Andre store spærringer, fx Tangeværket, Gudenå og Holløse Mølle, Suså

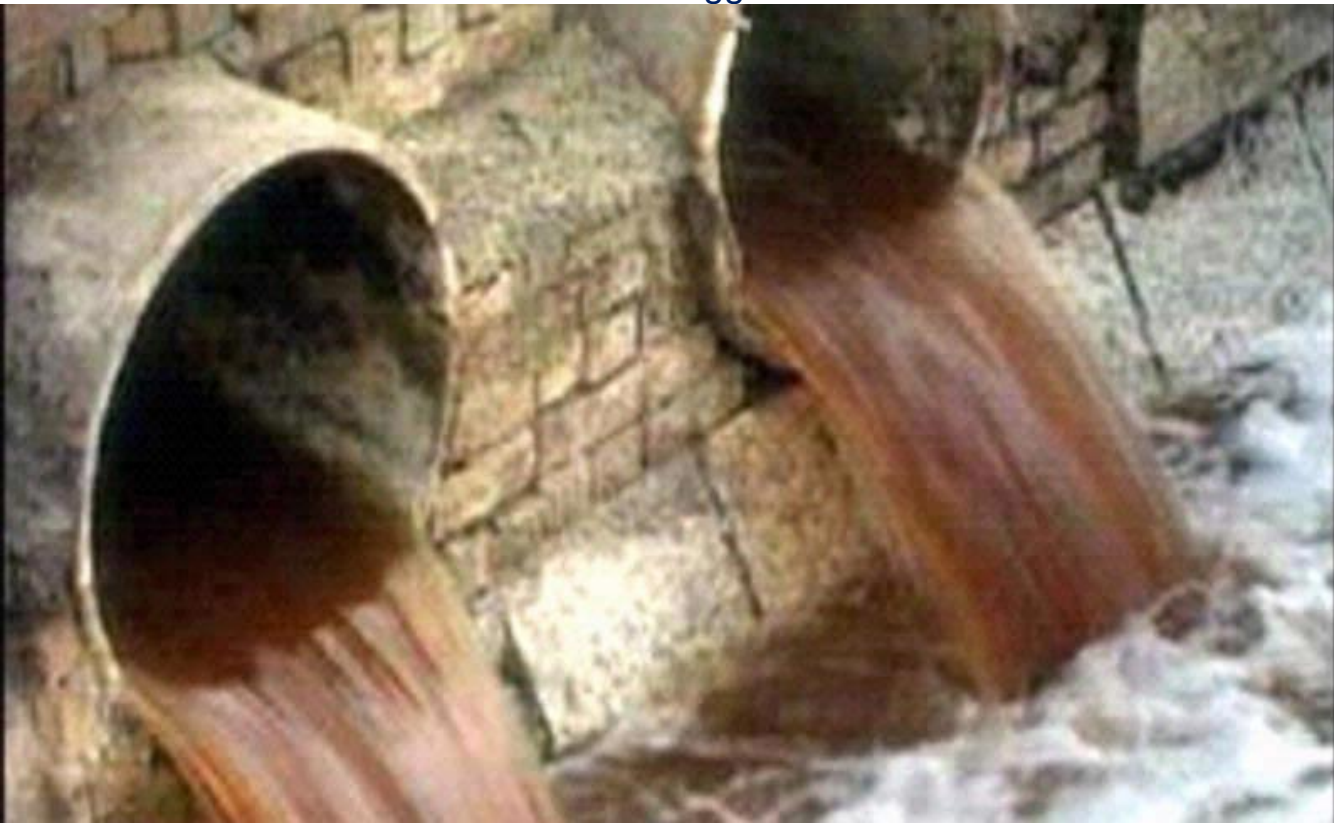
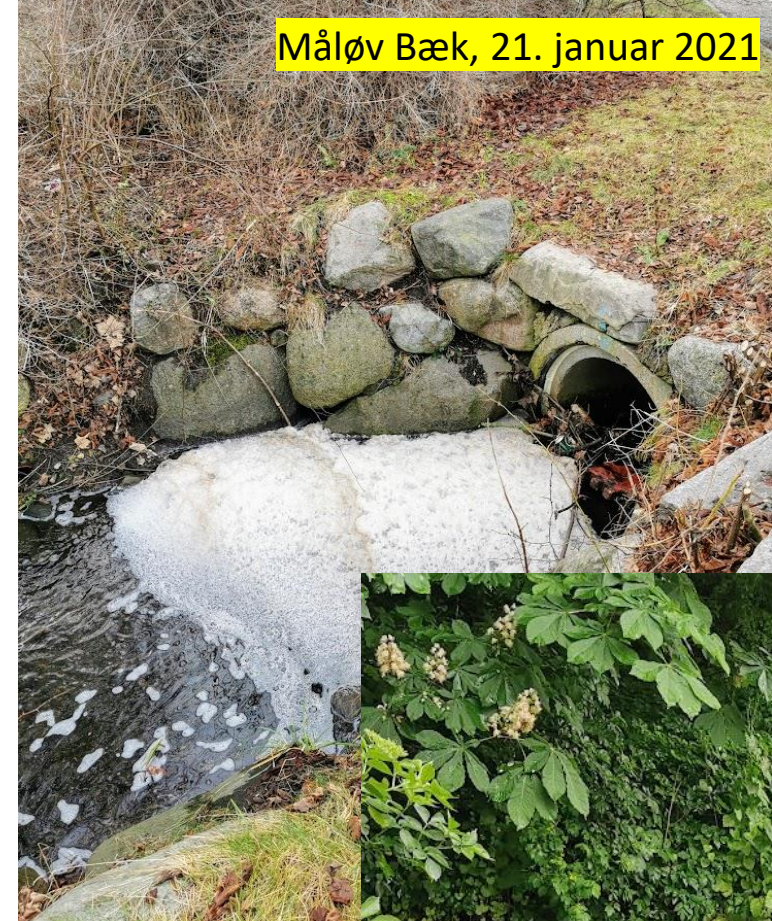
Regnvandsøverløb
med spildevand

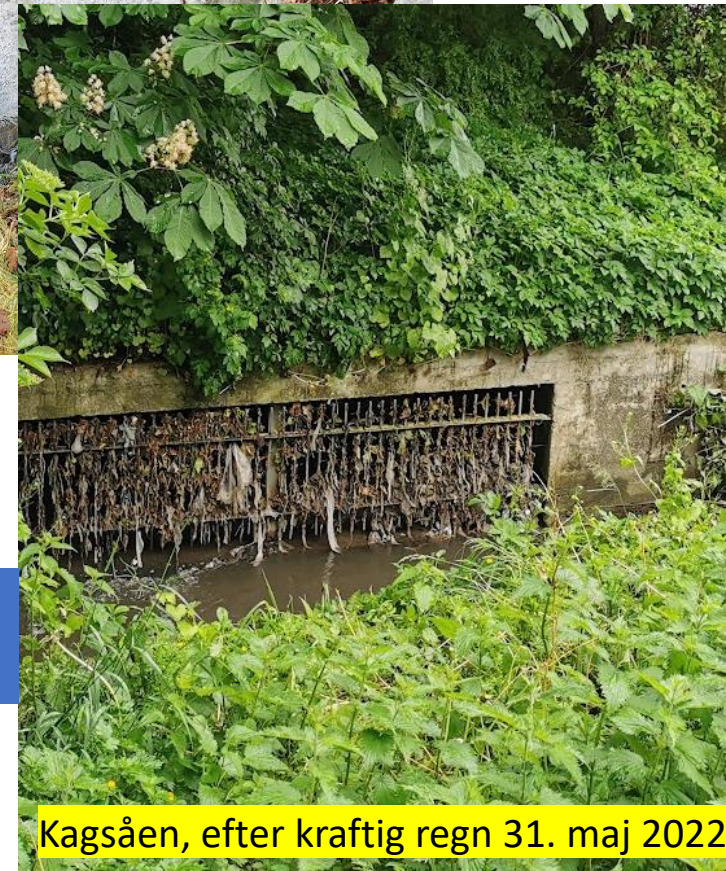
Kagsåen, efter kraftig regn 31. maj 2022

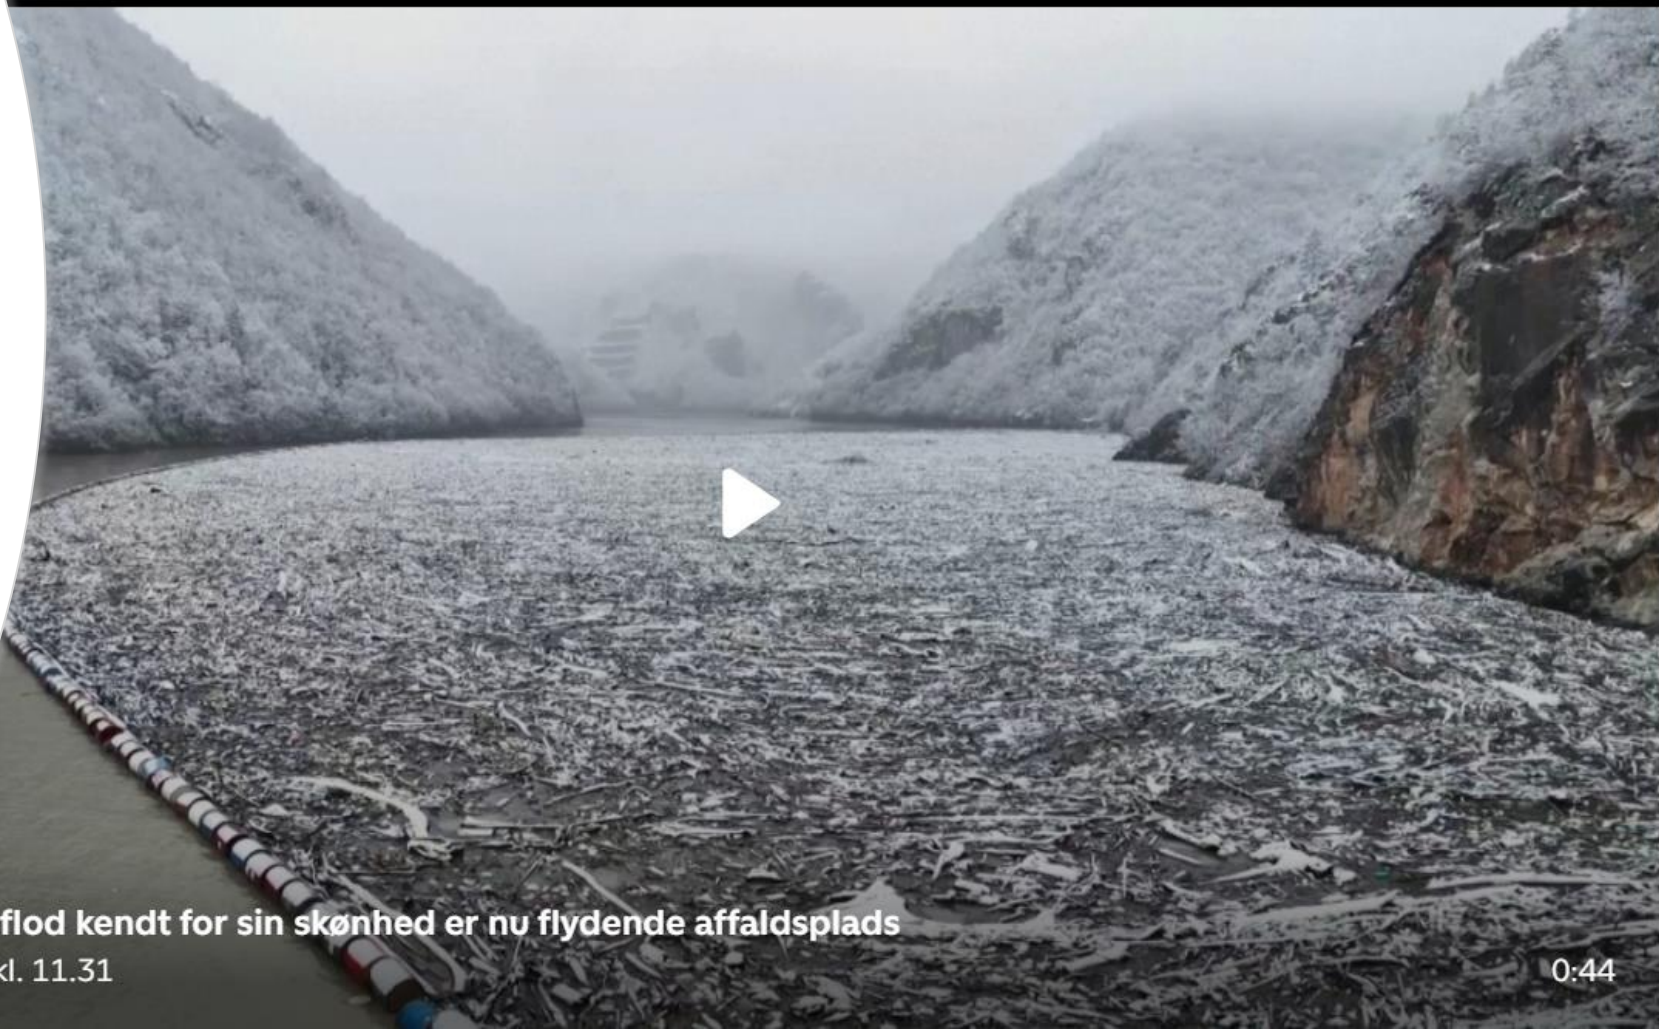
Udvikling i koncentration af nogle forurenende stoffer i europæiske vandløb, 1992-2016

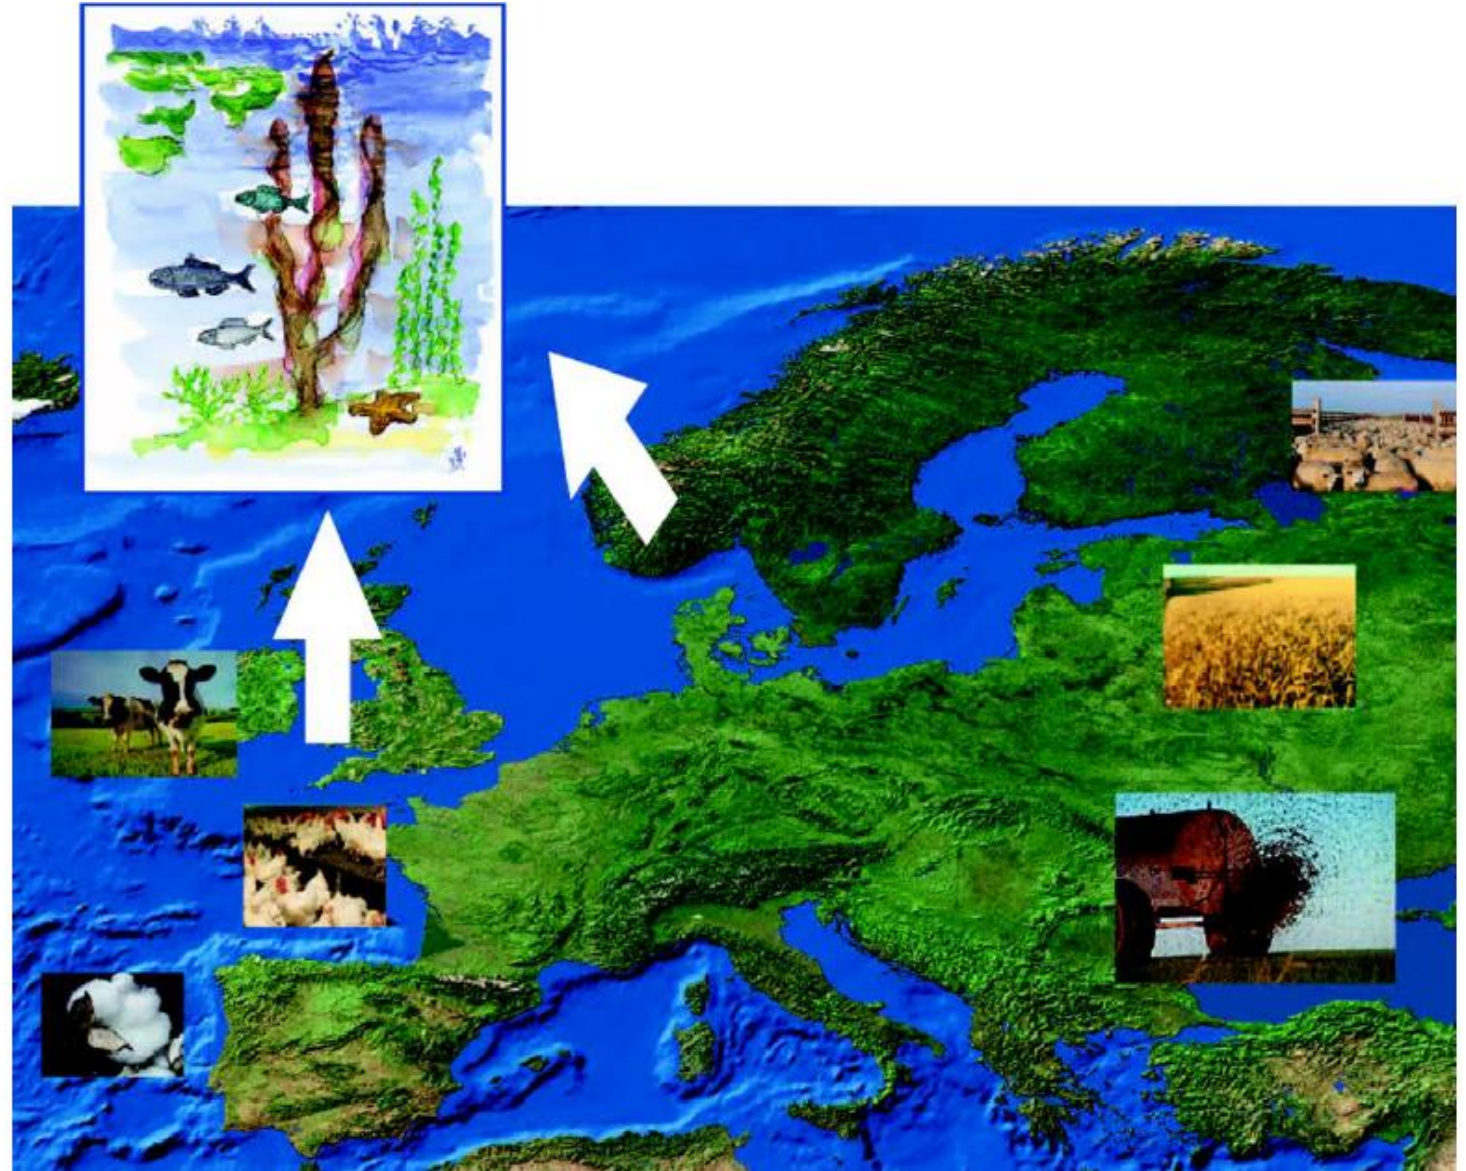
Det årlige kvælstofkredsløb (2015/16 – 2019/20)

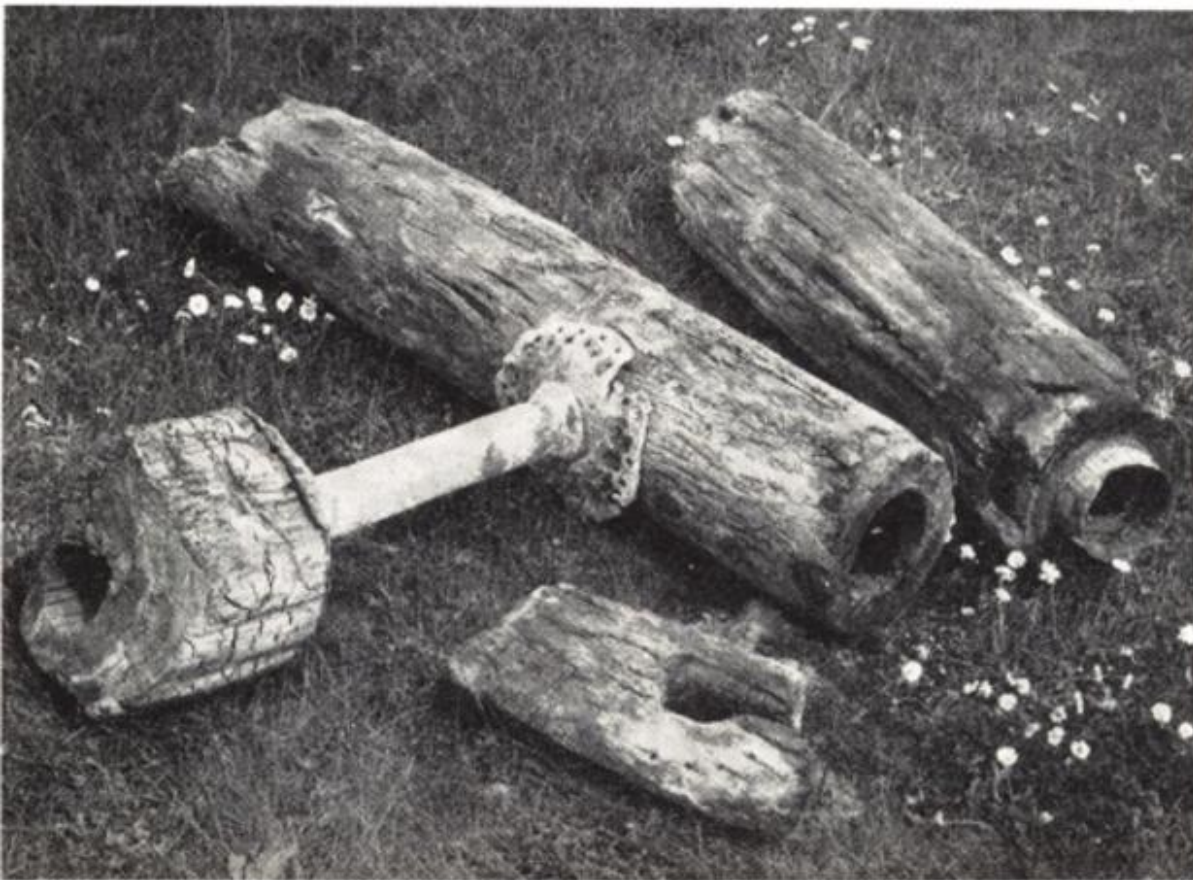
*Trærender opgravet 1950.
Stikket førte til borgmester Hans Nielsons Kolenbrunns gård 1632.*

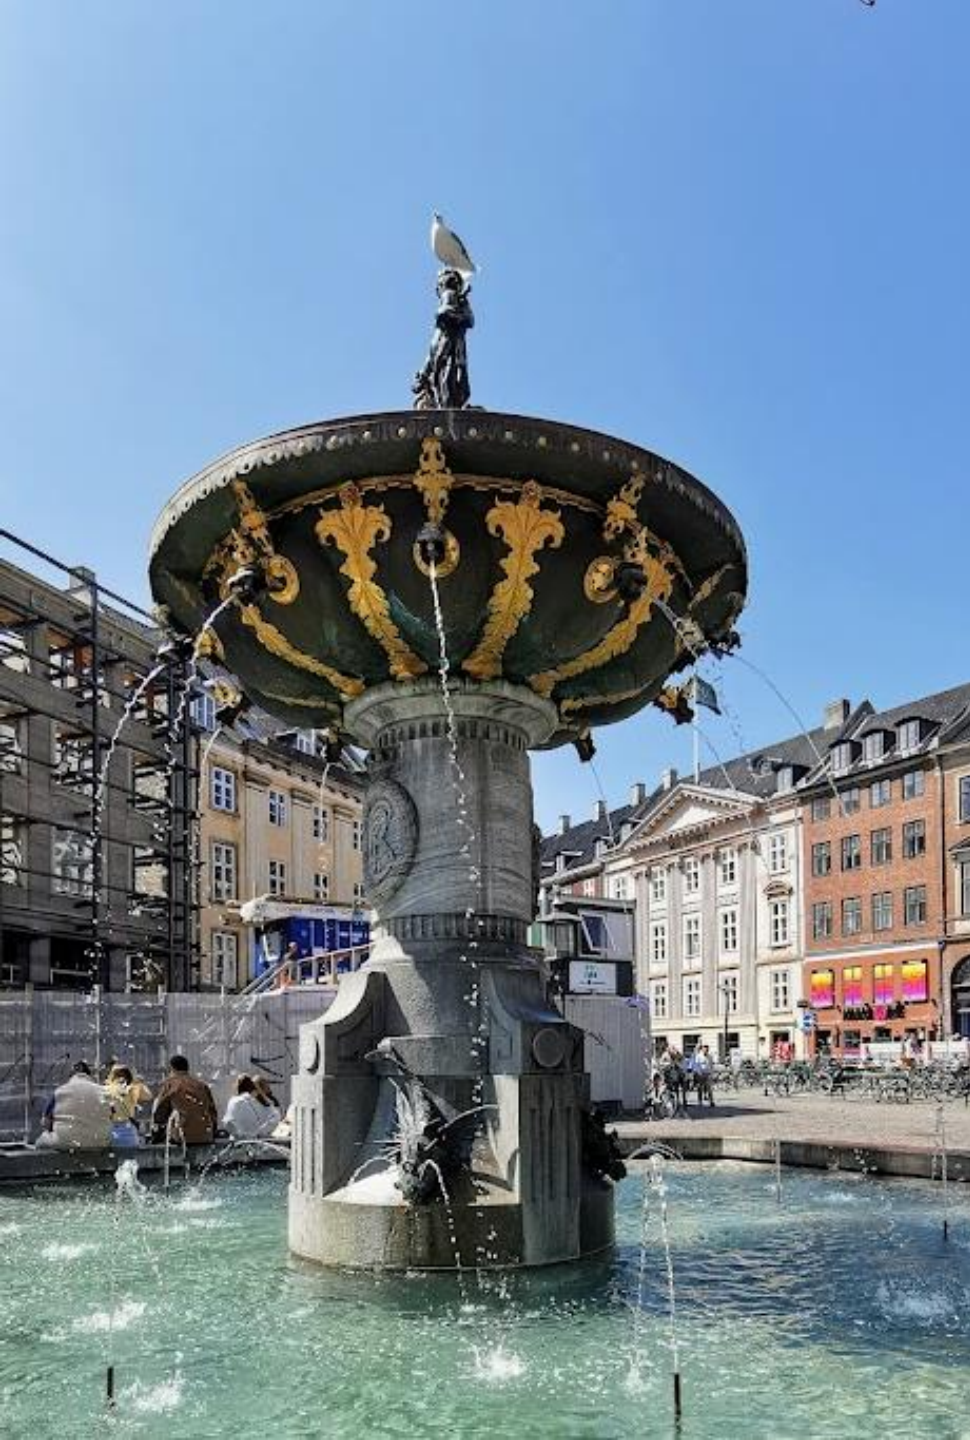
Caritas brønden Gammel Torv, København

- Caritasbrønden er Københavns ældste springvand, bygget i 1608 på Gammeltorv ved Strøget. Springvandet er bygget af Christian IV over en af byens brønde.
- Egentlig var der tale om en flytning og modernisering af et ældre springvand fra Frederik II's tid. Frederik lod etablerere en 6 kilometer lang vandledning af træ fra Emdrup Sø ind til Gammeltorv, og
- da niveauforskellen mellem søen og Gammeltorv er på 9 meter, kom der nok vandtryk til at lave et springvand.
- Selvom det nok var til pynt, indgik brønden dog i Københavns almindelige vandforsyning.

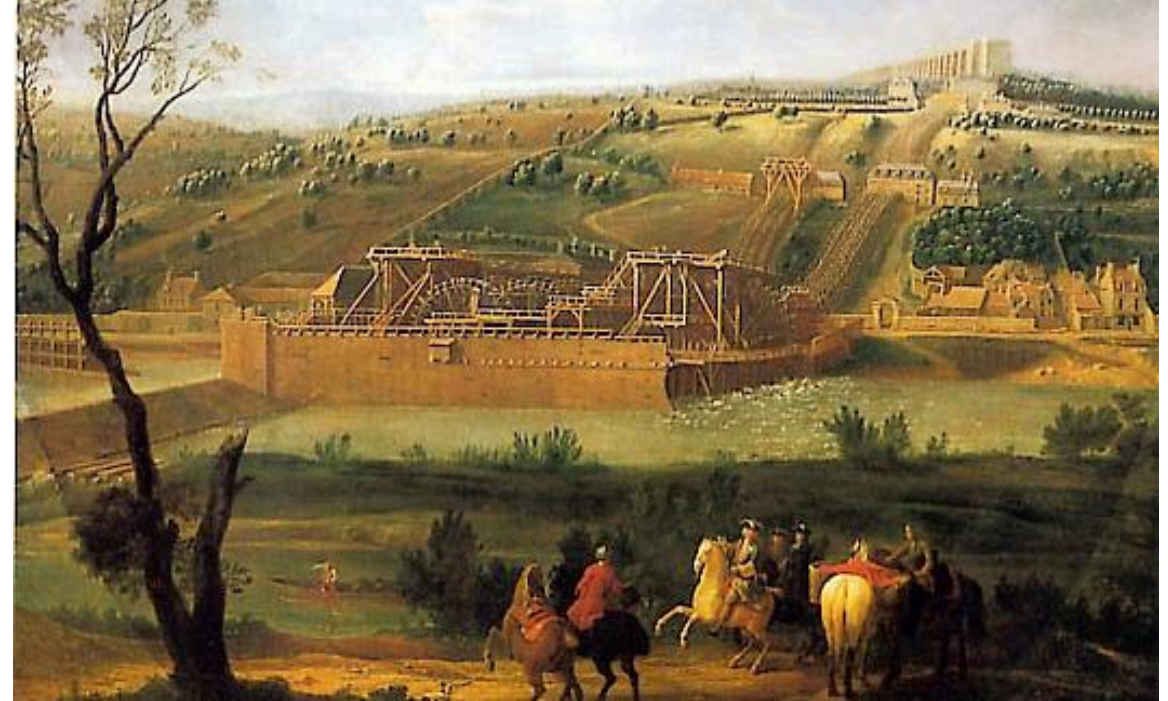
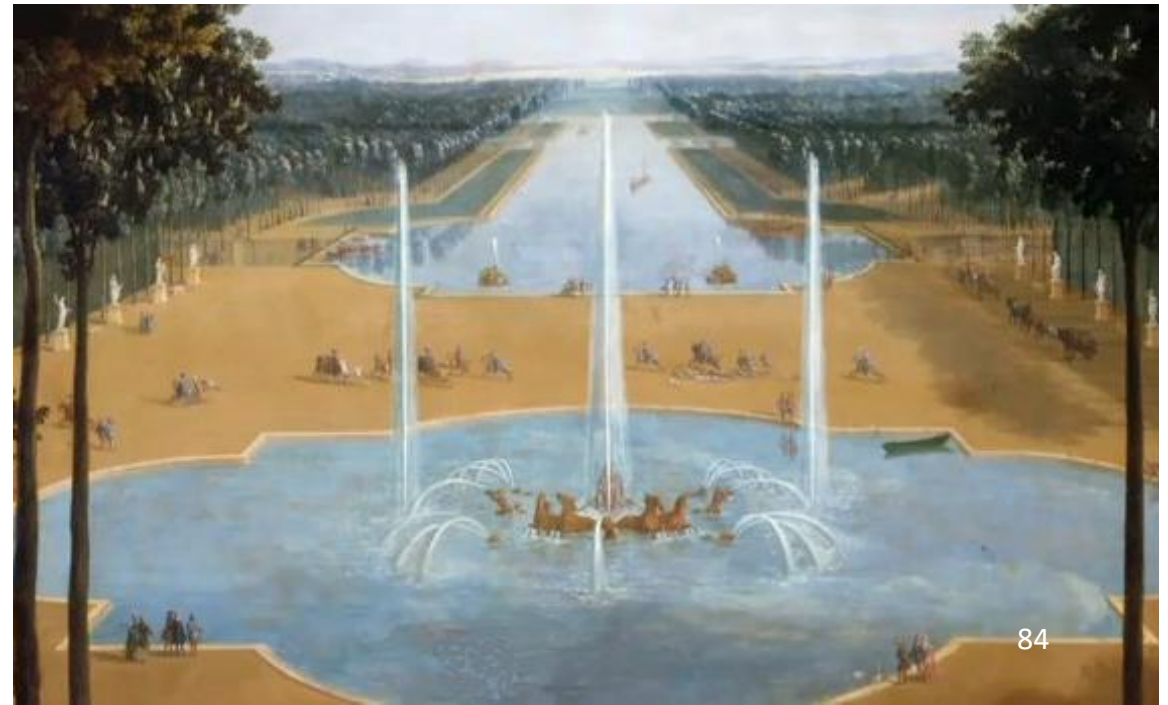
Springvandet ved Versailles og Marlymaskineriet

- 15 km opstrøms Paris på Seinen opførtes omkring 1685 Marlymaskineriet,
- Ved en dæmning var der 14 vandhjul med en diameter på 12 meter,
- Vandhjulene driver 64 pumper, der gennem vandrør af bly presser vand op ad skråningen bagved.
- Først til to pumpestationer midtvejs, hvor der står 79 pumper. Pumpestationerne ligger 104 meter højere end Seinen.
- Vandet pumpes videre til foden af akvadukten, der ses for oven. Akvadukten ligger 163 meter højere end floden, og den er 680 meter lang.
- Fra akvadukten løber vandet ca 7 km sydpå i en kanal til et højtliggende reservoir.

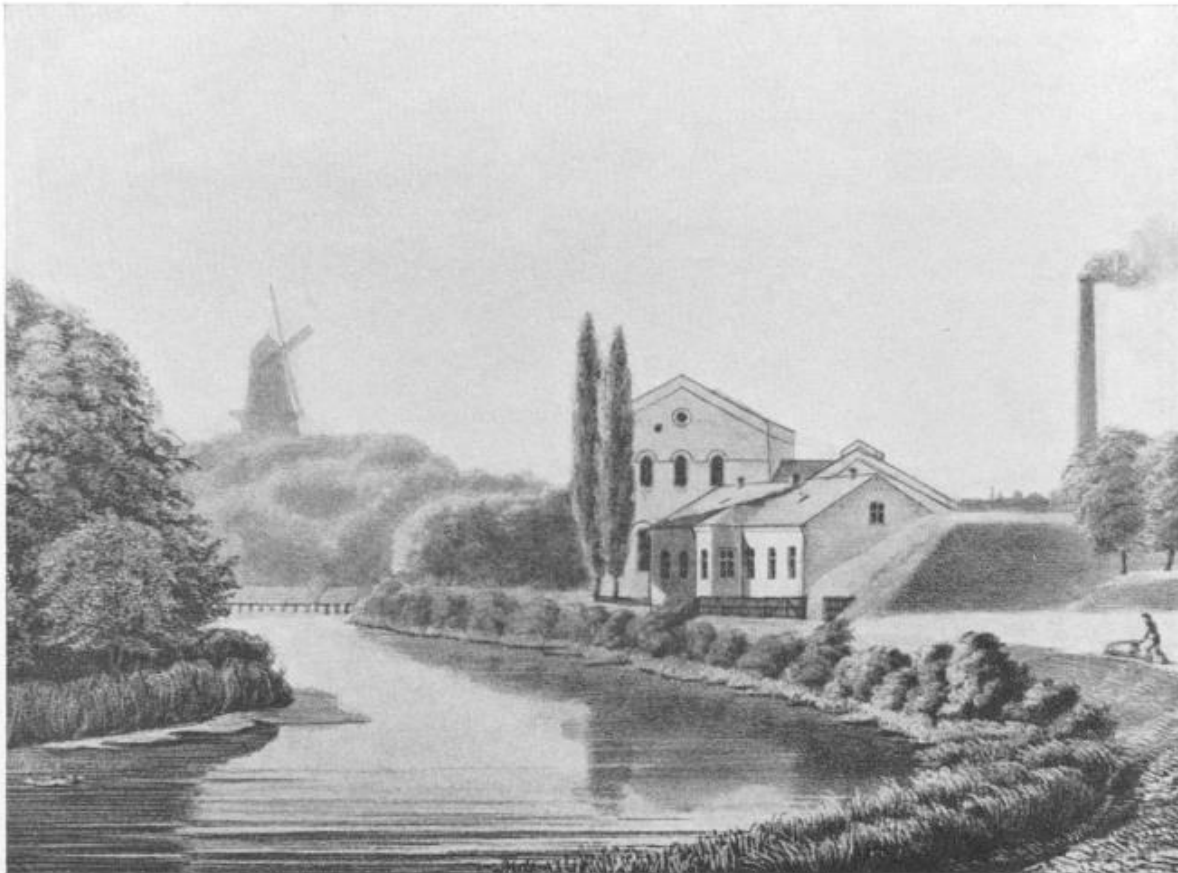
Fig. 58. Værket ved Vester Farimagsgade (senere Axeltorv).

Lige uden for Vestervold blev det første vandværk anlagt. Ved hjælp af dampmaskiner pumpede det vand ind til København. Vandet kom fra Harrestrup å/Damhussøen/Grøndals Å/Lygte Å/Ladegårdsåen og blev ledt til St. Jørgens Sø.

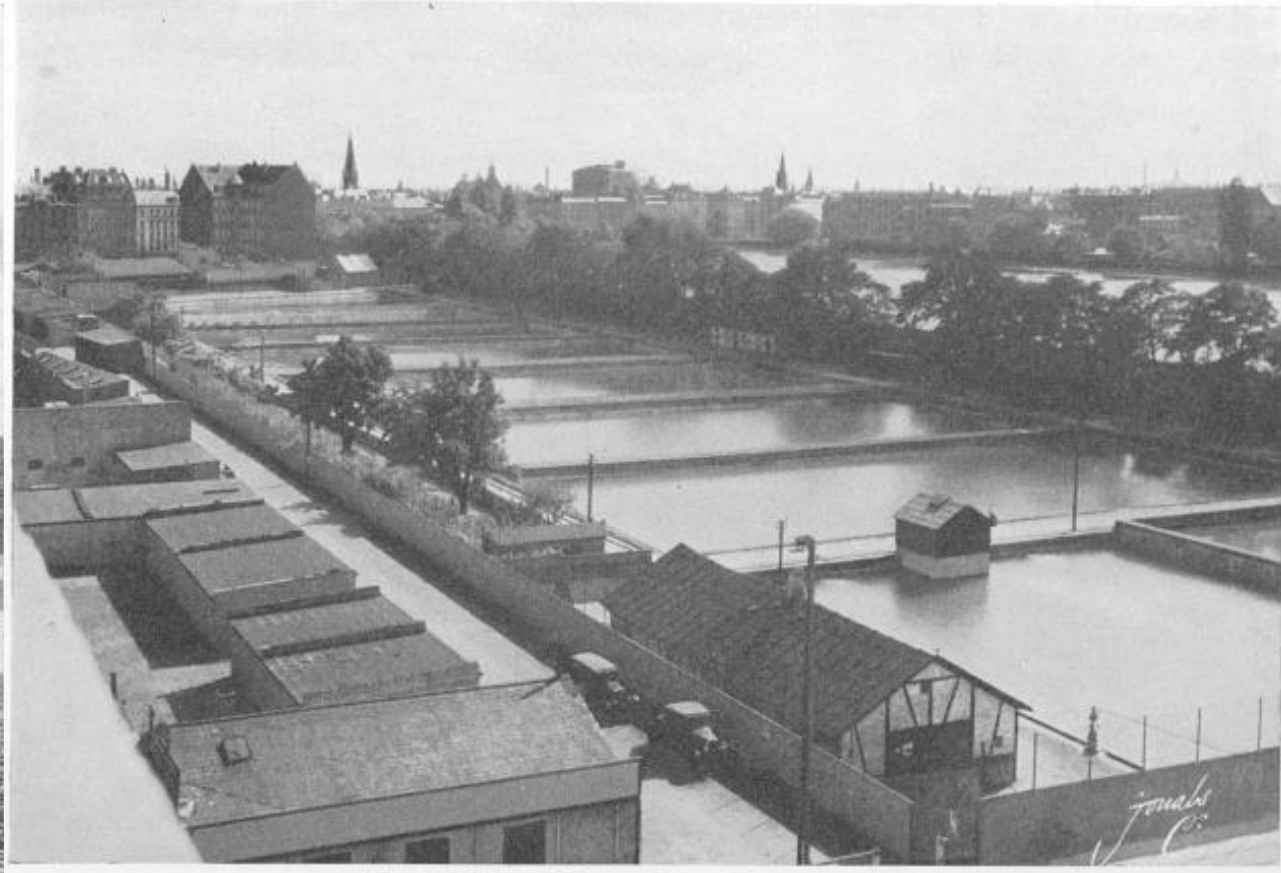
Fig. 56. Filterpladsen ved Sct. Jørgens sø, 1934.

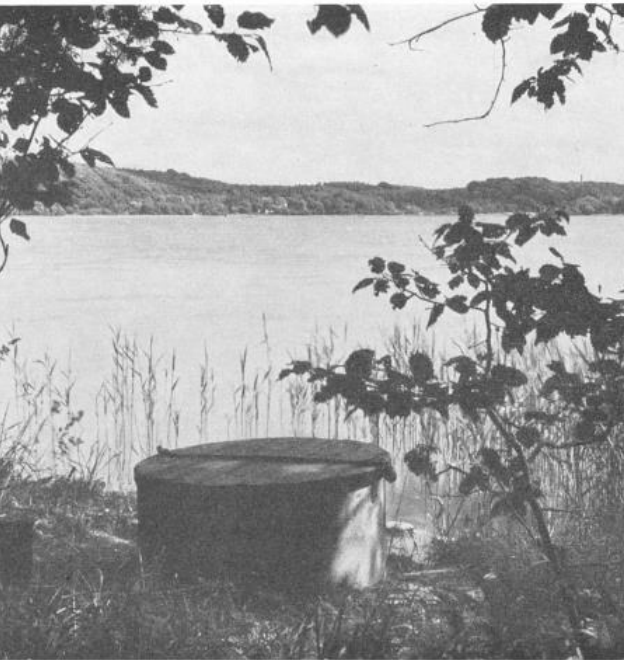
Fig. 62. Søndersø.

- Fra Søens Bund, hvor Kilderne sagtelig rinde« og umærkeligt fylde den store Beholder, skal nu Vandet bringes ind til Hovedstaden.
- Det er en lang Vej, og megen Kraft maa der anvendes for at bringe det til at forlade sin fredelige Hjemstavn og begive sig ind til den fjerne Hovedstad. Det gaaer dog her som saa ofte i Livet, at naar man kun anvender Kraften paa den rette Maade og paa rette Sted, gaaer det Øvrige ligesom af sig selv.

- Maskinerne behøve ikke at trykke Vandet hele den lange Vej ind, og de kunde vel sagtens heller ikke gjøre det, men de føre det ind i den smukke Skov, for at det ligesom endnu engang kan tage Afsked med sin Hjemstavn, og derpaa overlade de det til sin egen Skjæbne.

- Gjennem en stor Støbejernsledning, der langs Djævlemosen og Gisselfeld Mose fører ind i Skoven, pumpes Vandet op til Højdebrønden i denne, en stor betonstøbt Beholder, der er anbragt i en Højde af c. 80 Fod over Søens højeste Vandspejl, og derfra løber det saa af sig selv gennem en 17000 Fod lang Ledning ud i den vide Verden, hvilket i dette Tilfælde vil sige til en allerede tidligere eksisterende Ledning paa Herlev Mark, som endelig lader det havne i Damhussøens eller St. Jørgens Søes rummelige Favn.

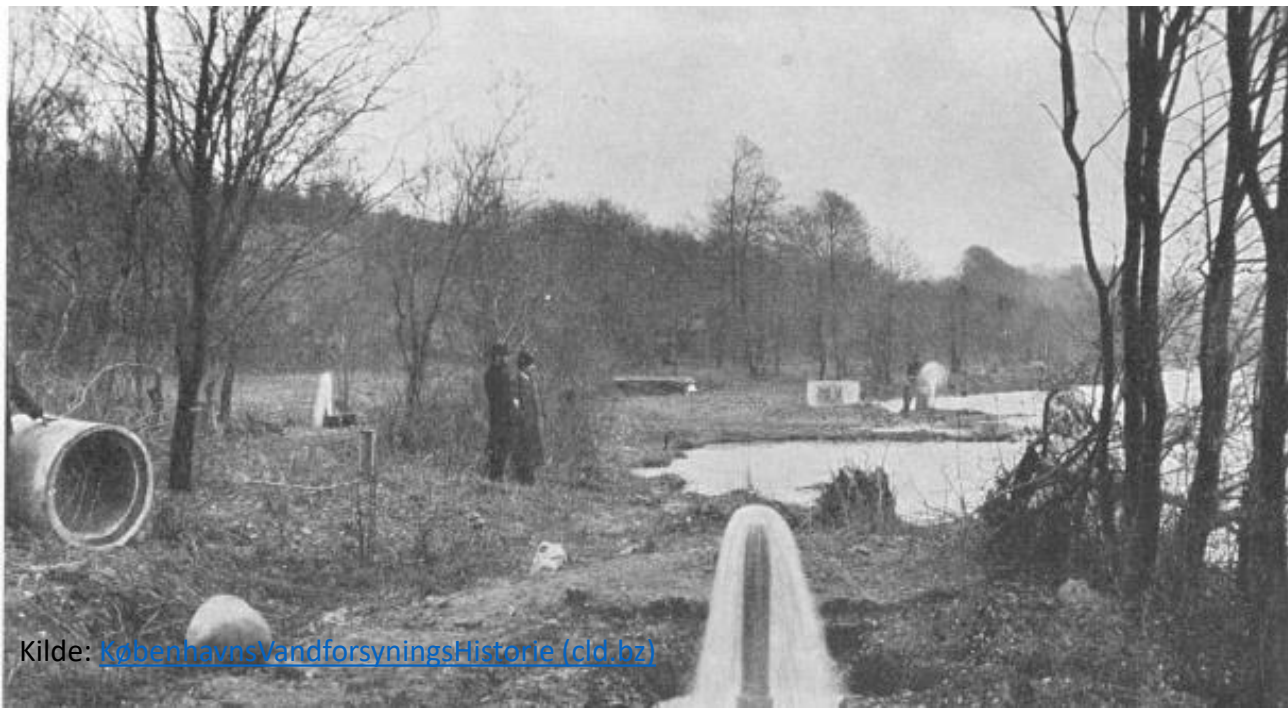
Tinghøj Højdebeholdere

- **Tinghøj Vandreservoir er Danmarks største vandanlæg, og består af 10 vandbeholdere og 20 nedgangstårne.** Anlægget ligger på Vandtårnsvej i Gladsaxe.
- Højdebeholder blev opført fra 1933-1975 og dækker et areal 10 hektar har en kapacitet på 300.000 m³. (Vandtårnet i Herlev rummer 3000 m³)
