Historier om
vandmiljøet i
Danmark og Europa

DM-Seniører Øst foredrag
tirsdag d. 10. okt. 2023

Peter Kristensen

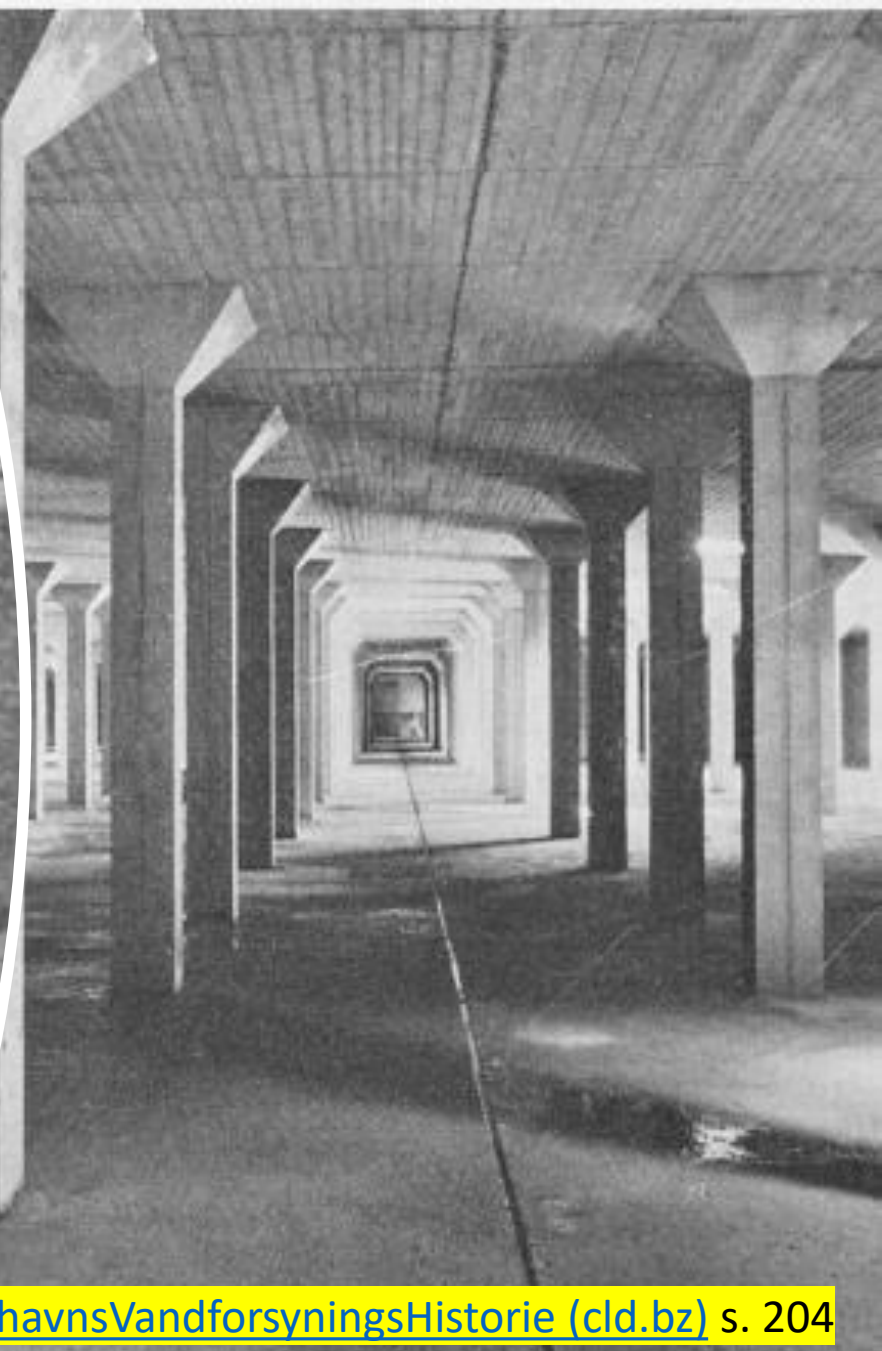
Fig. 103. Indre af en beholder.

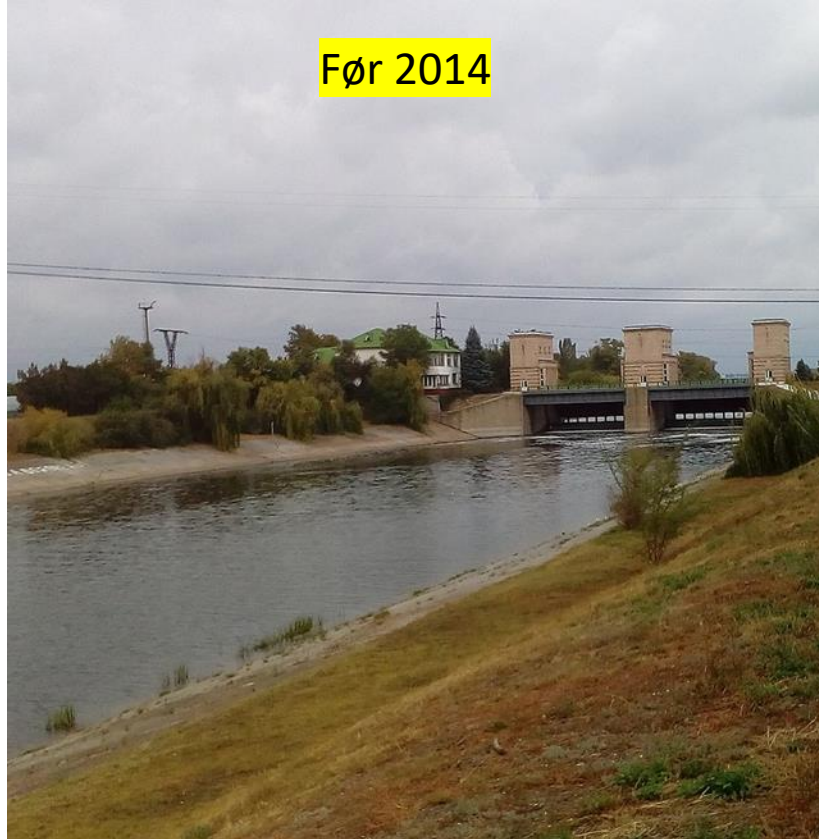
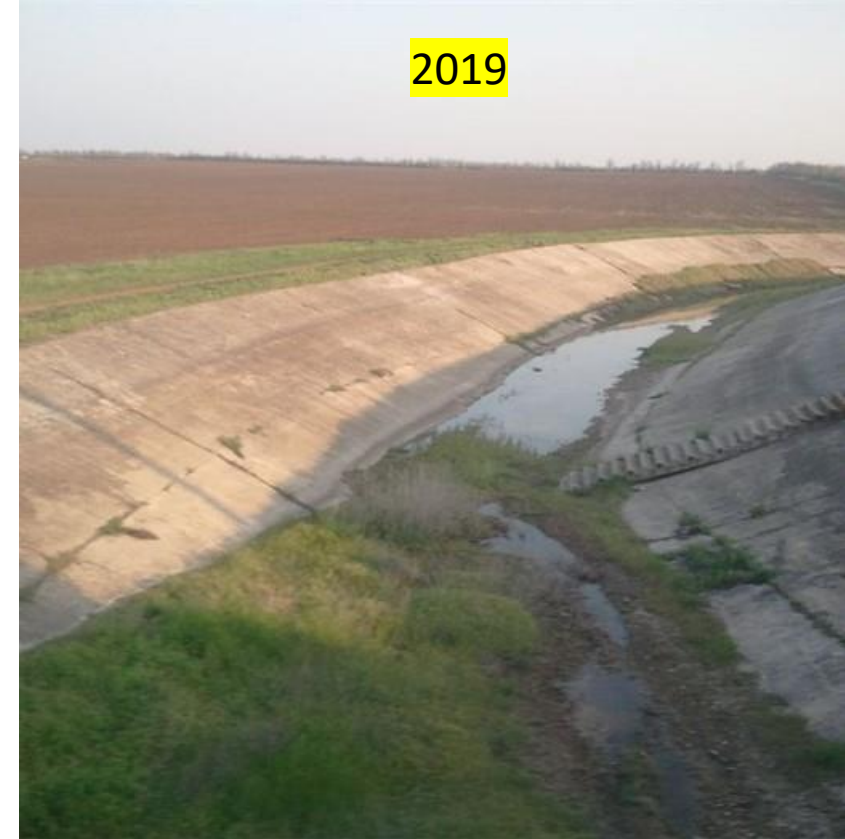
Den nordlige Krim kanal (North Crimean Canal)

- Den nordlige Krim kanal fra 1957 leder vand fra Dnepr floden til brug for kunstvanding på Krim
- Efter russernes annektering af Krim i 2014 reducerede Ukrainerne vandtilførslen kraftigt, og landbruget på Krim var kraftig påvirket af vandmangel.
